# Vandringshinder ved elveforbygninger langs Gaula, Namsen og Stjørdalselva

Kartlegging av vandringshinder forårsaket av tiltak  
utført av NVE

## Rapport nr 22-2015

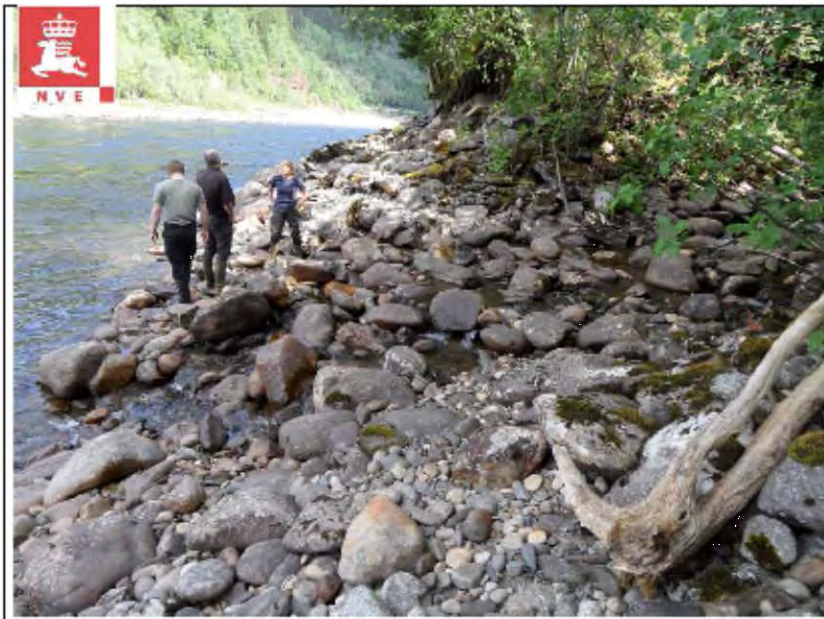
Bilde 1: Utløp problematisk, men uavhengig av NVEs forbygning.

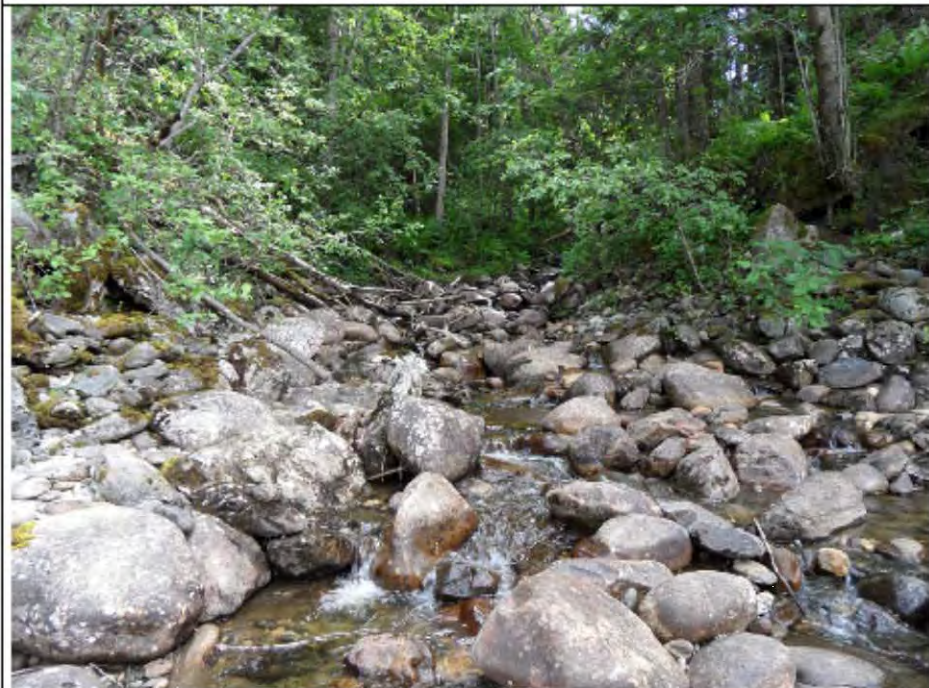
Bilde 2: Tatt opp i Bonesbekken- Naturlig bratt topografi.

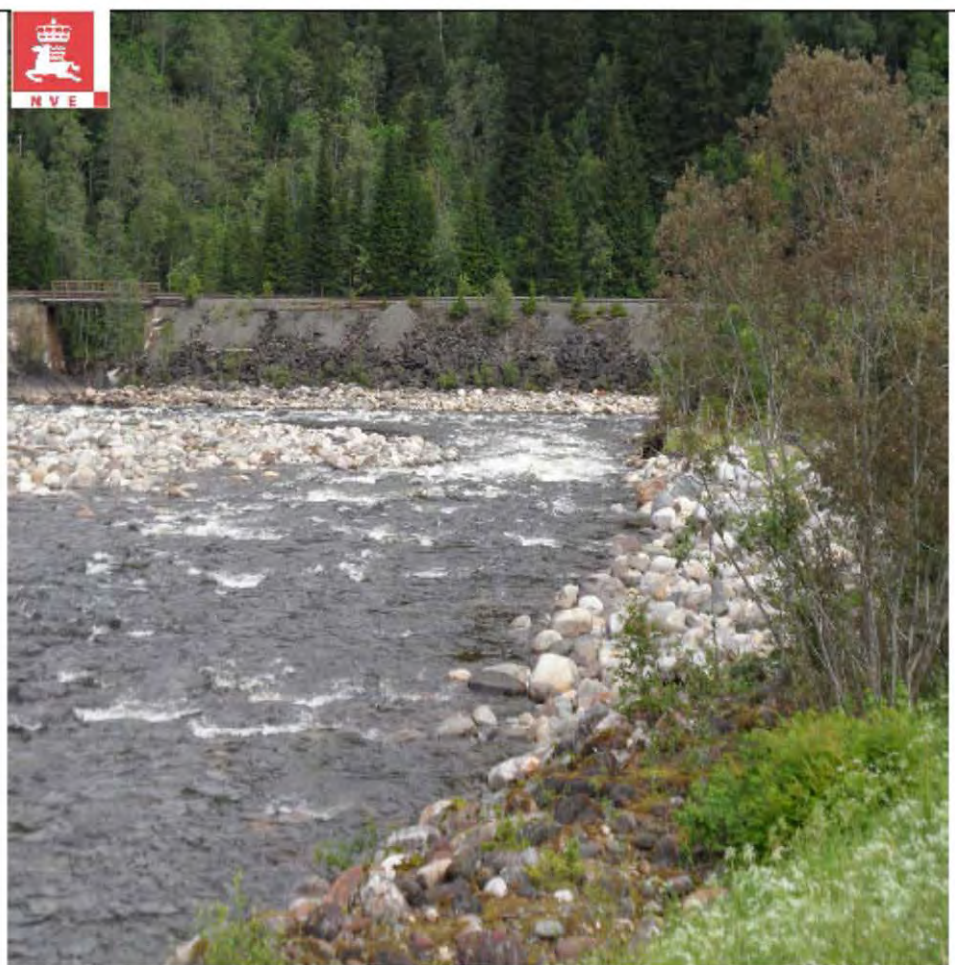
Bilde 1: Bua flyter fint ut i Gaula, til tross for lav vannføring og bredt tversnitt.

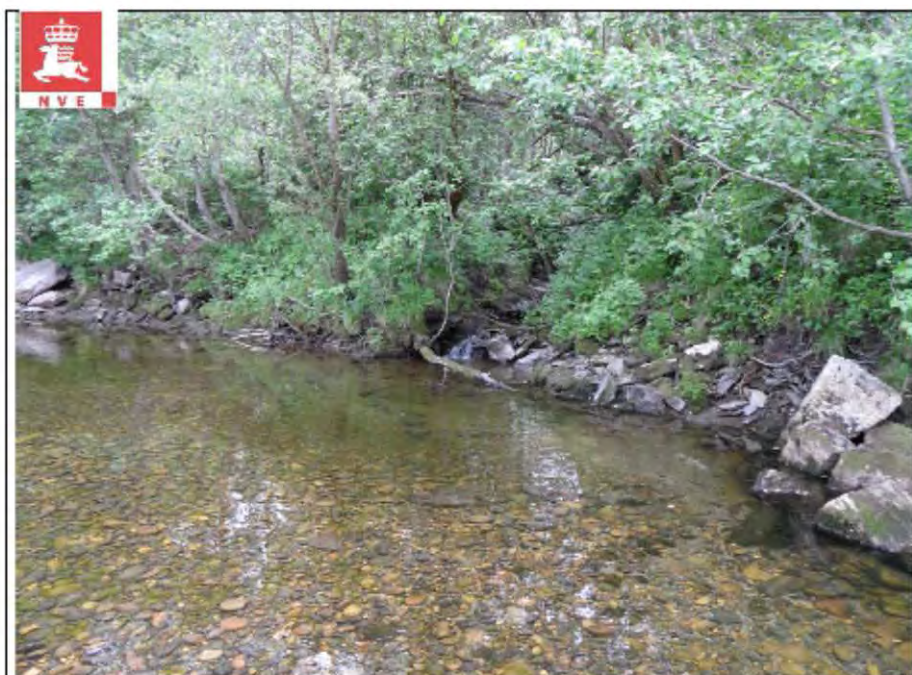
Bilde 1: Bekken kommer ut i Gaula i en tett kantskog.

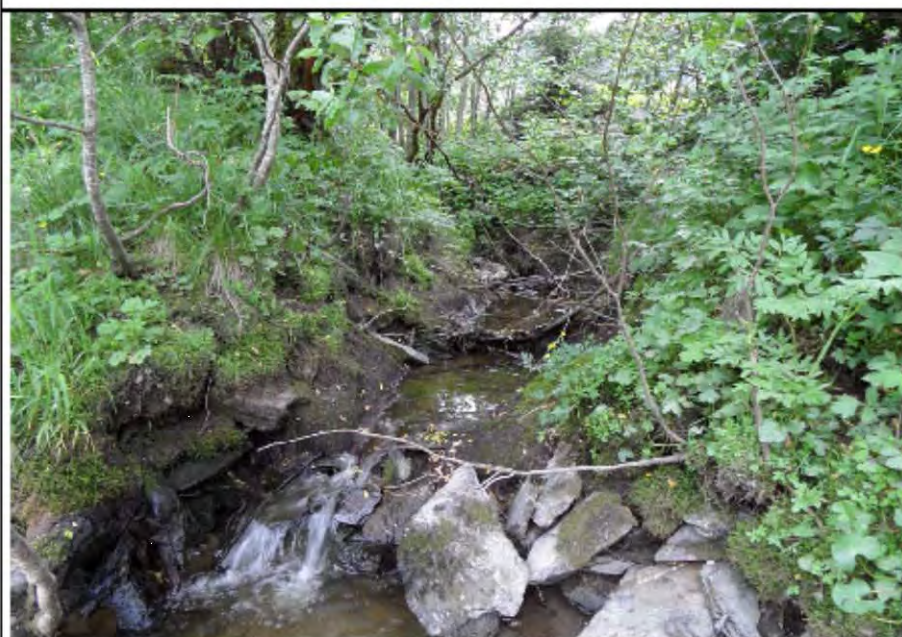
Bilde 2: Spranget opp i bekken er muligens på denne dagen vandringshindrende for den minste fisken, men ut i fra statistisk data vil vannet i Gaula stå vesentlig høyere og dermed innfri kravene fra *kriteriesett A*.

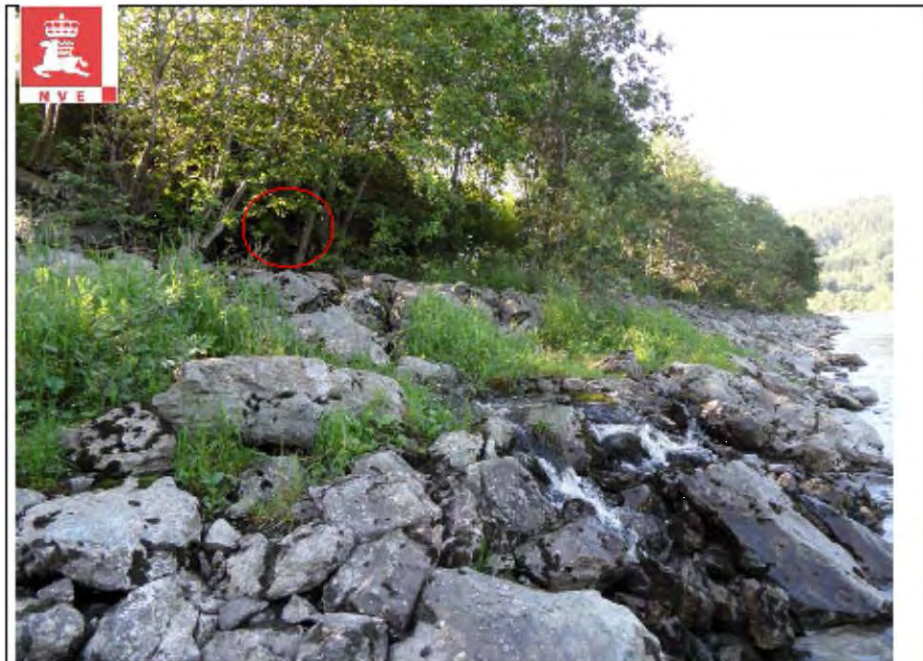
Bilde 1: Den røde ringen angir røret Krossbekken kommer ut fra. Vannspeilet i Gaula skimtes til høyre.

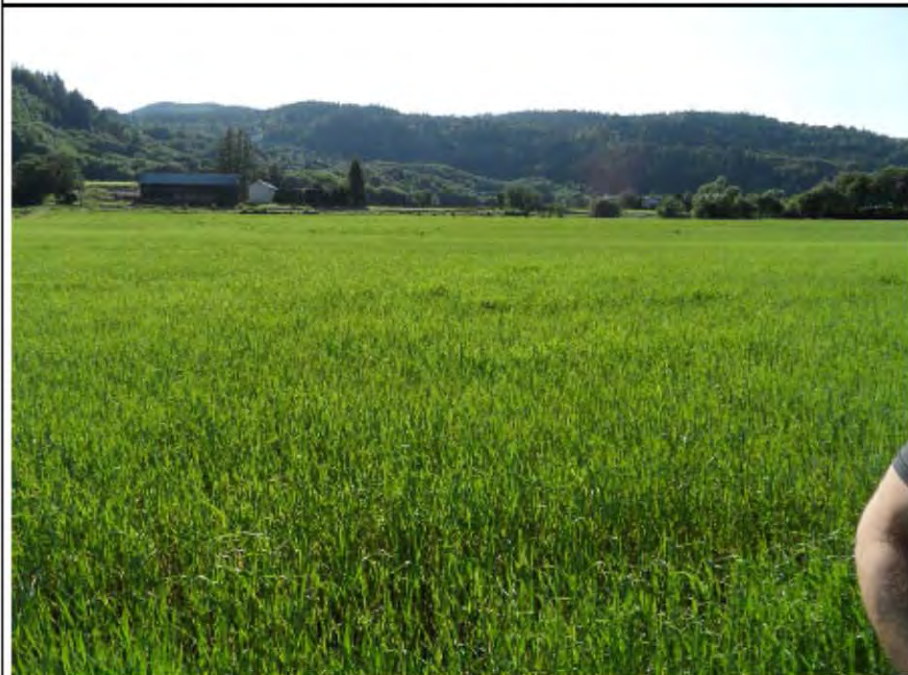
Bilde 2: Her skulle altså bekken ha gått. Krokstadbakken gård ses 320m fra kamera.

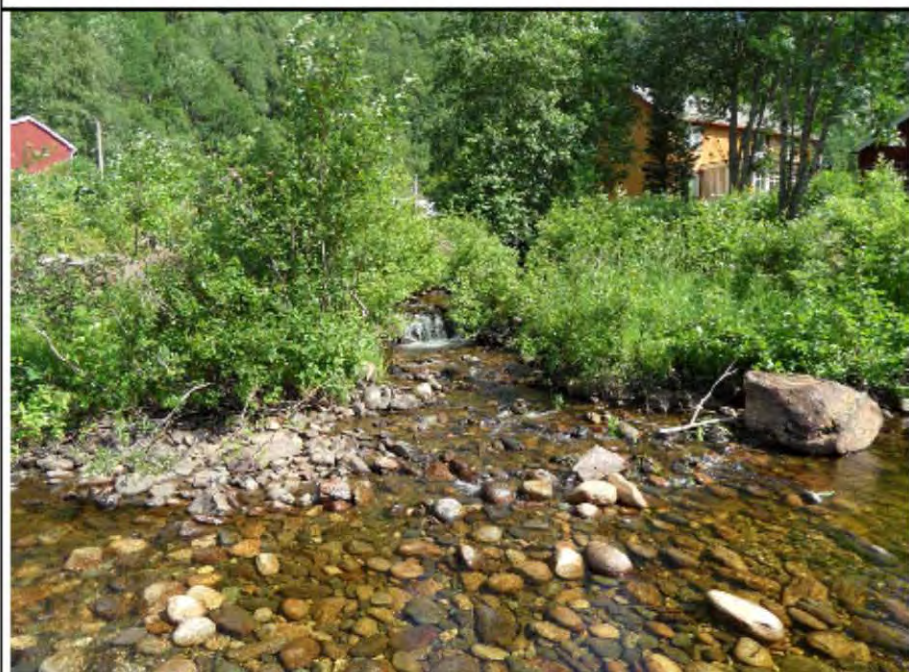
Bilde 2: I et stille flomløp av Gaula lå utløpet.

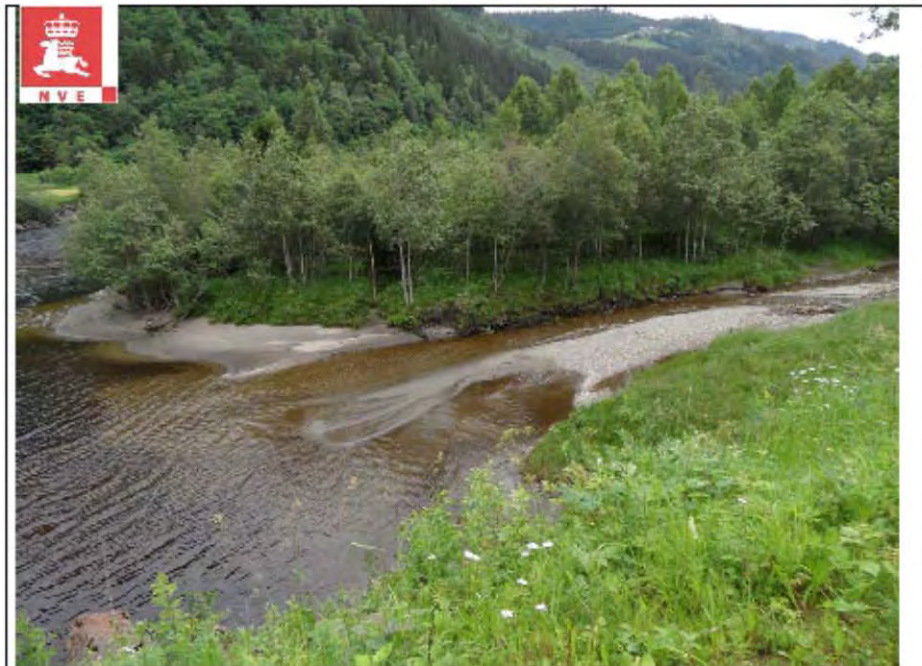
## Plassbekken

Bilde 1: Plassbekken er ikke påvirket av NVEs forbygning.

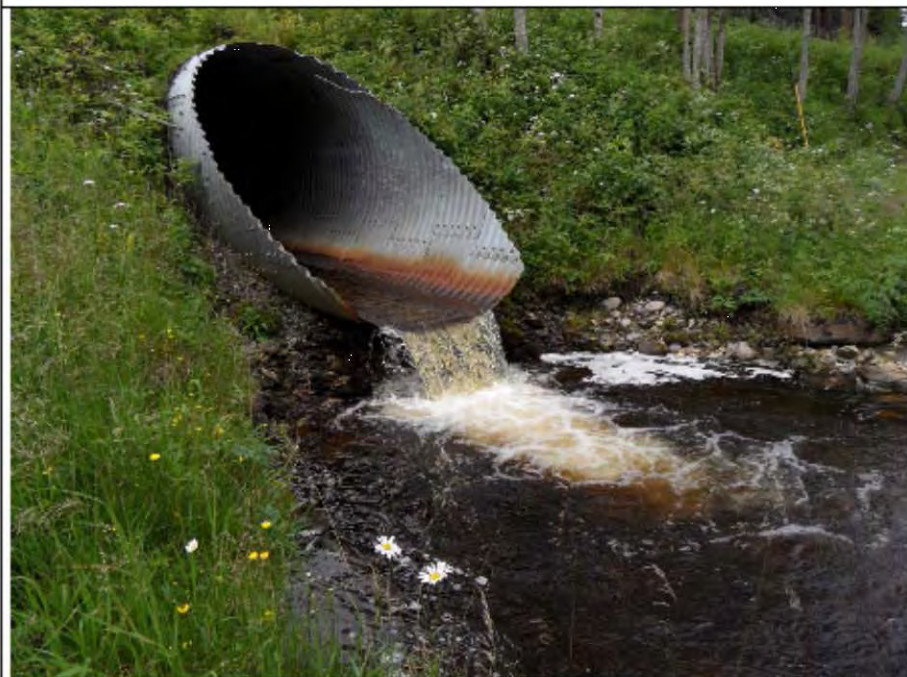
Bilde 2: Passasjen under riksvegen kan være vandringshindrende ved lav vannføring i kulvert. Kulpybden utenfor er imidlertid god.

| Evt. Tiltaksplaner fra<br>NVE | NVEs anlegg er ikke i konflikt med oppgangsmulighetene for fisk. Evt. tiltak for SVV: Heving av vannspeilet foran kulvert med omtrent 45cm, slik at vannspeilet i kulvert får den nødvendige 15cm-dypden. Kulpdybden foran kulvert er eksemplarisk, men det bør fylles opp under der det har erodert (dvs. under kulvertutløpet) for å hindre at fisken ikke skjønner at den skal inn i røret. |

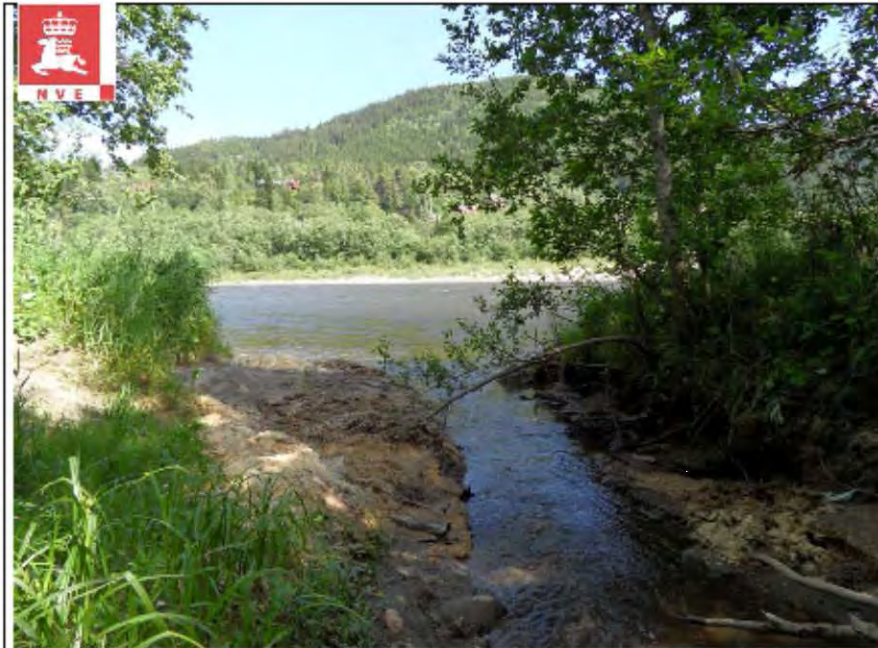
Bilde 1: Utløpet er uproblematisk med tanke på oppgang.

| Evt. Tiltaksplaner fra<br>NVE | NVEs anlegg er ikke i konflikt med oppgangsmuligheter. |

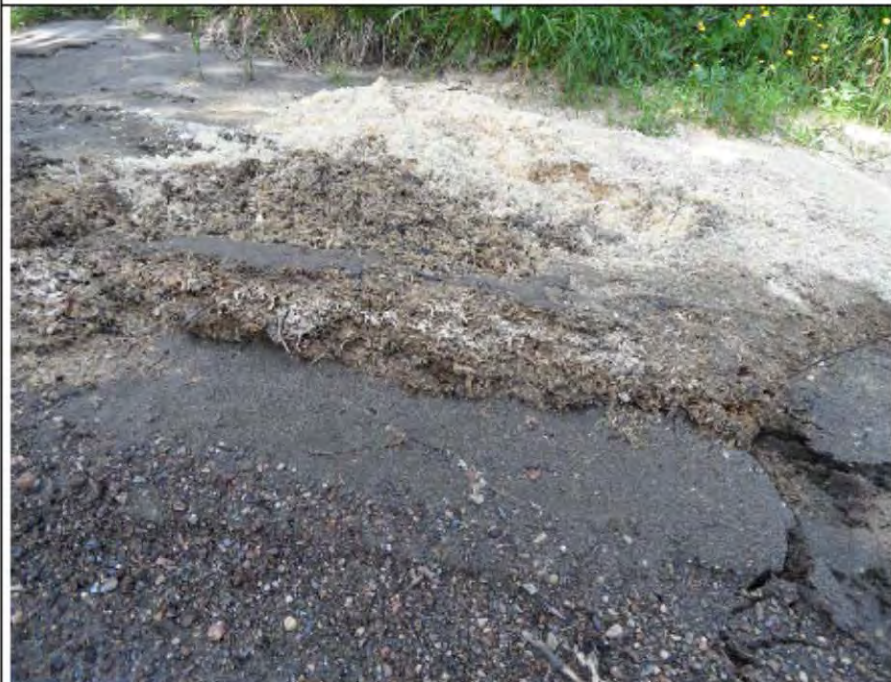
Bilde 2: Store mengder sagspon langs bekken.

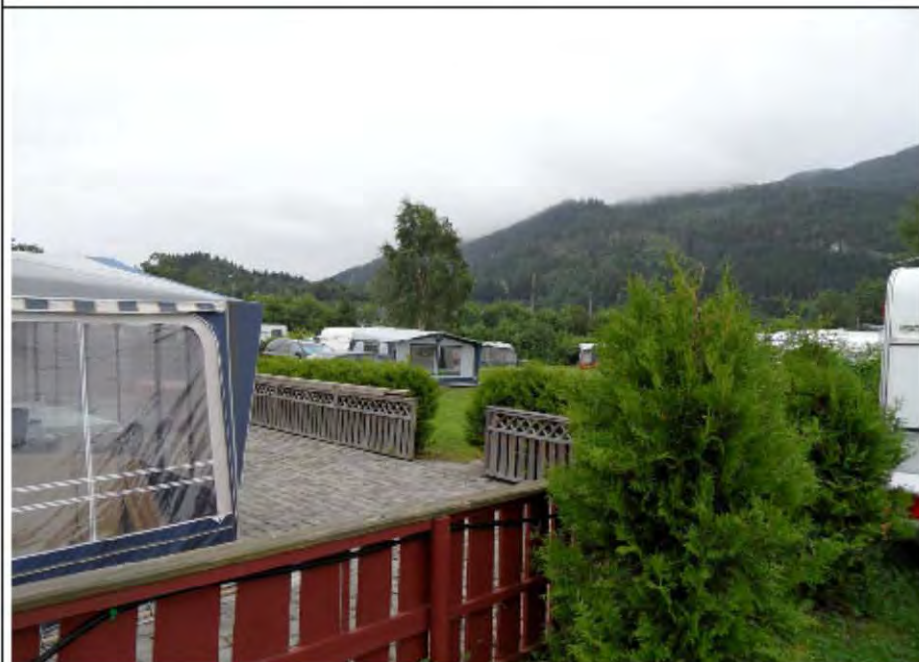
Bilde 2: Spjeldbekken passerer en campingplass, jernbanen, veger og en rekke industriområder på den siste halve kilometeren til utløp i Gaula.

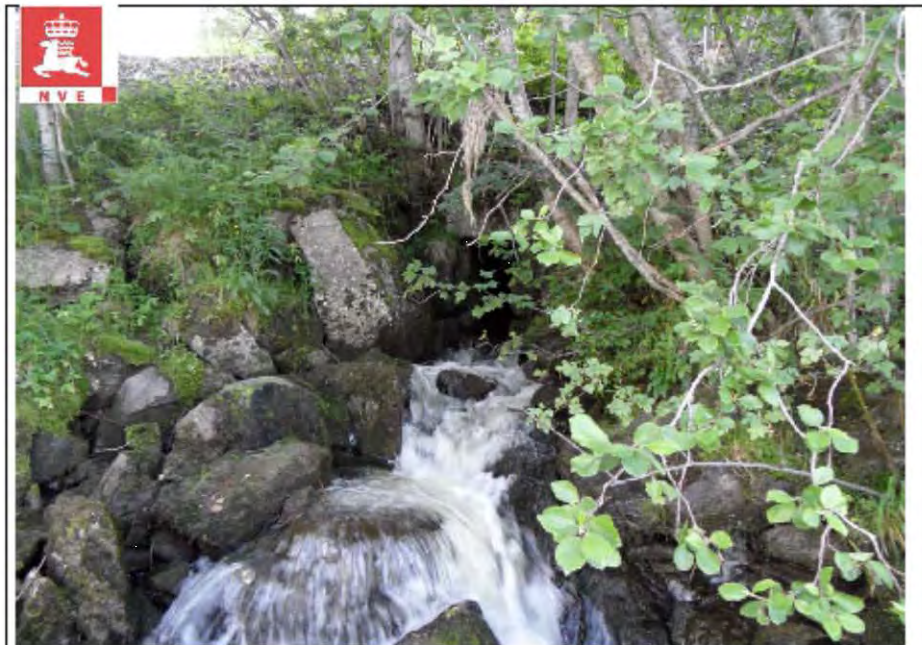
Bilde 1: Utløpet har brå stigning opp fra elva. I bakgrunnen skimtes jernbanen.

| Evt. Tiltaksplaner fra<br>NVE | Uklart hvem som er ansvarlig for evt. tiltak. Ettersom samme undersøkelse (Bergan og Berger, 2008) konkluderer med at tettheten av fisk var lavere enn forventet mtp. naturtilstand, kan det muligens tenkes at det foreligger vandringshinder i bekken. Noe av grunnen kan være redusert oppgang ved lav vannføring i Gaula, mens noe kan muligens skyldes vandringshinder i form av gitter ved jernbanen. Tiltak blir evt. å opprette en eller to terskler ved utløpet. Sannsynligvis ikke store arbeidet det er snakk om. | | |

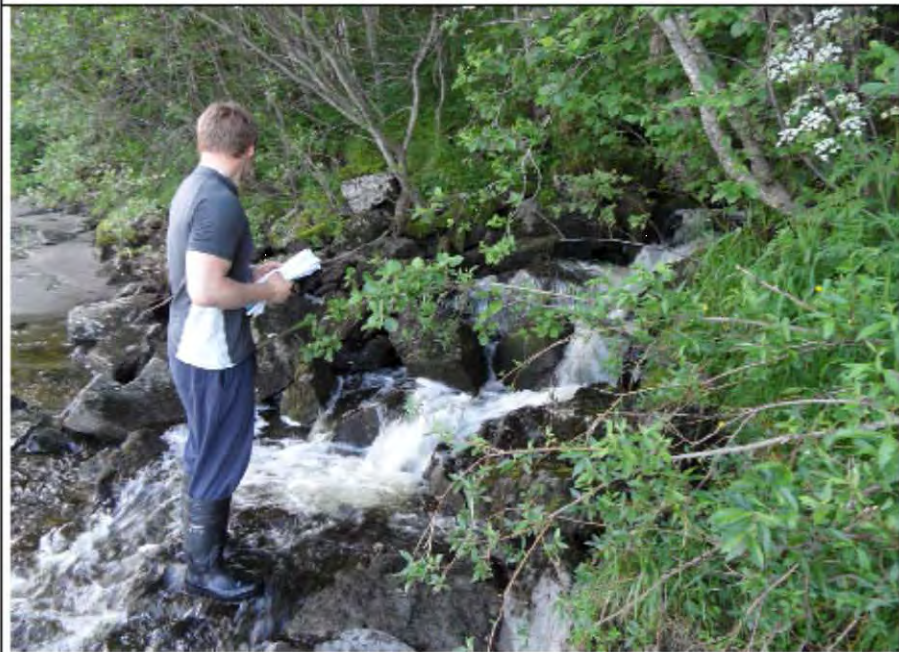
Bilde 2: Vannstandsmalet der vegetasjonen starter er relativt høy i forhold til elva her. Var vanskelig å si noe om status ang. vannhinder og evt. ansvarsområde i dette tilfellet.

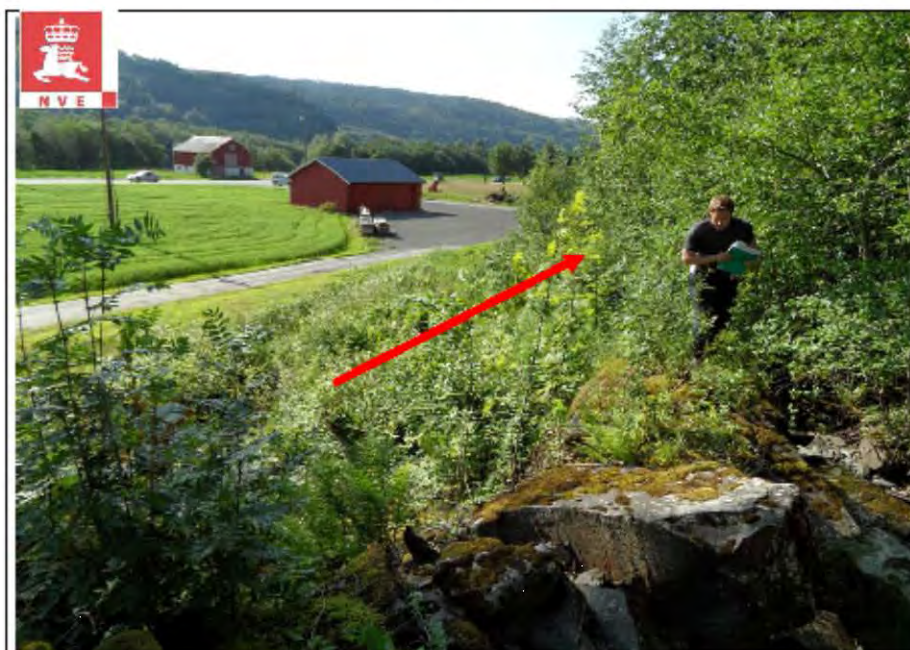
## Øyabekken

Bilde 1: Øyabekken er definert feil i ELVIS og renner nordover fra fossen, angitt med pil.

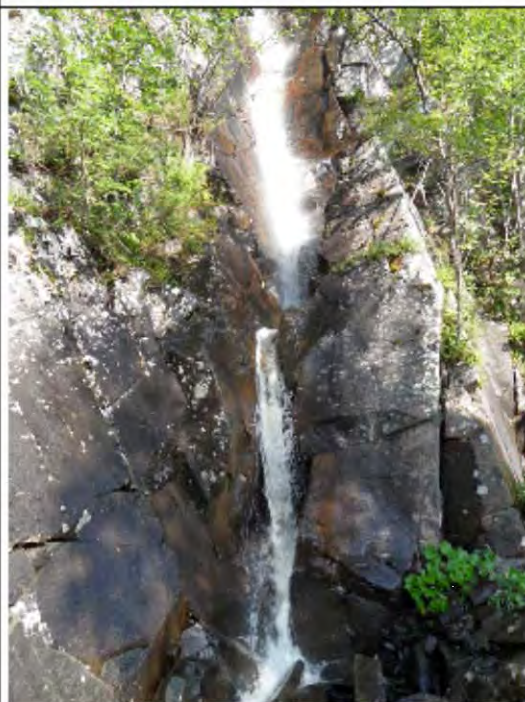
Bilde 2: Fossen bak fotograf i bilde 1. Danner naturlig vandringshinder.

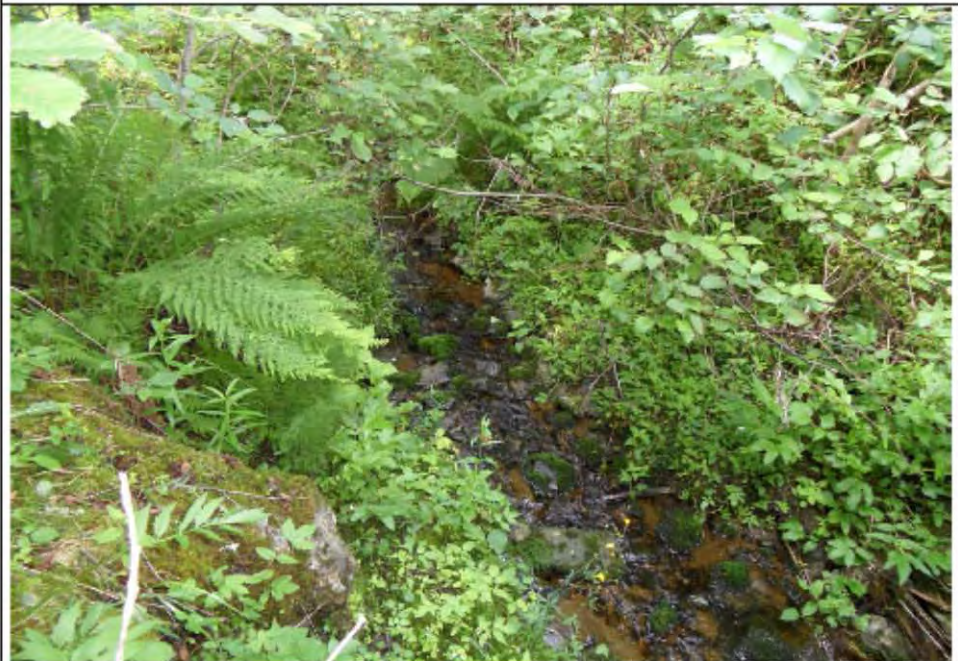
Bilde 2: Til dels lite vannføring, og særdeles kort strekning, gjør denne bekken til et tilfelle som må vurderes for relevans.

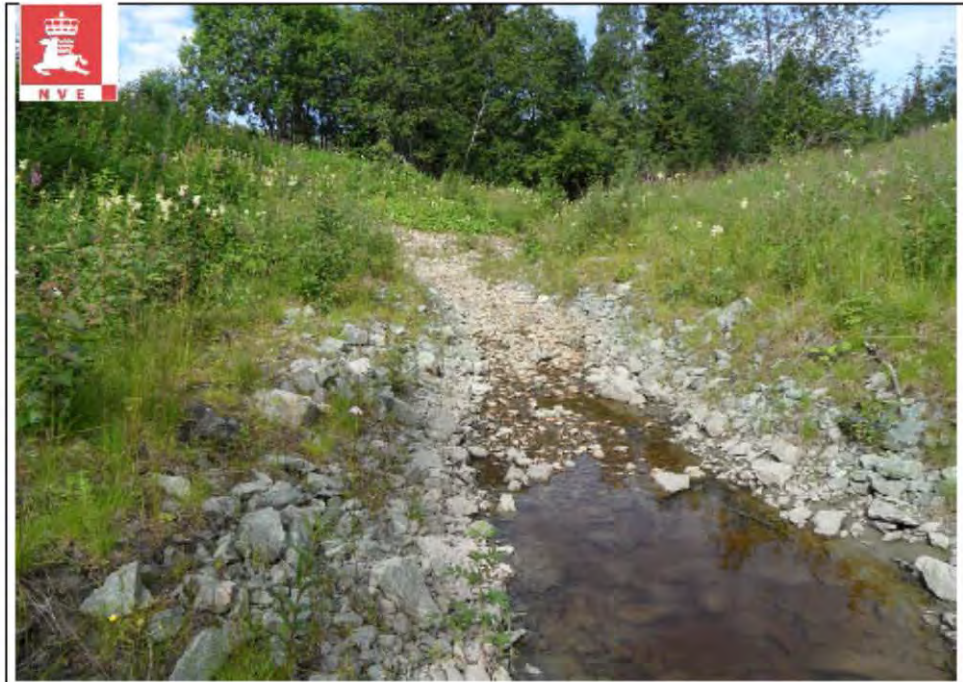
## Botnbekken

Bilde 1: Selve utløpet fører bra med vann inn til et visst punkt, ca 10m opp fra elva (oppdemmingseffekt fra Namsen), hvor det forsvinner helt.

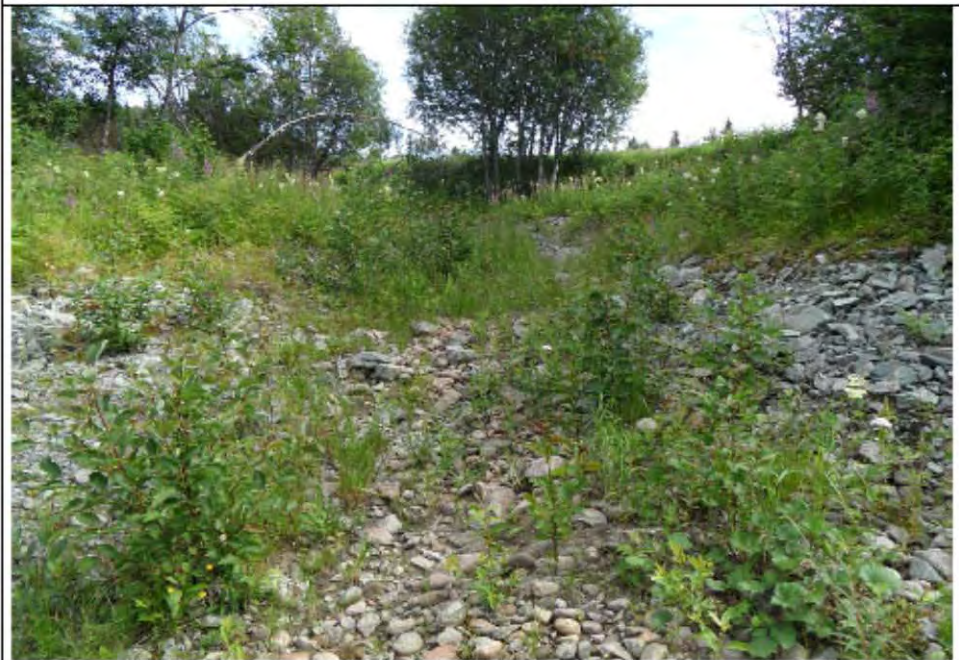
Bilde 2: Deretter er det tørrlagt et stykke oppover

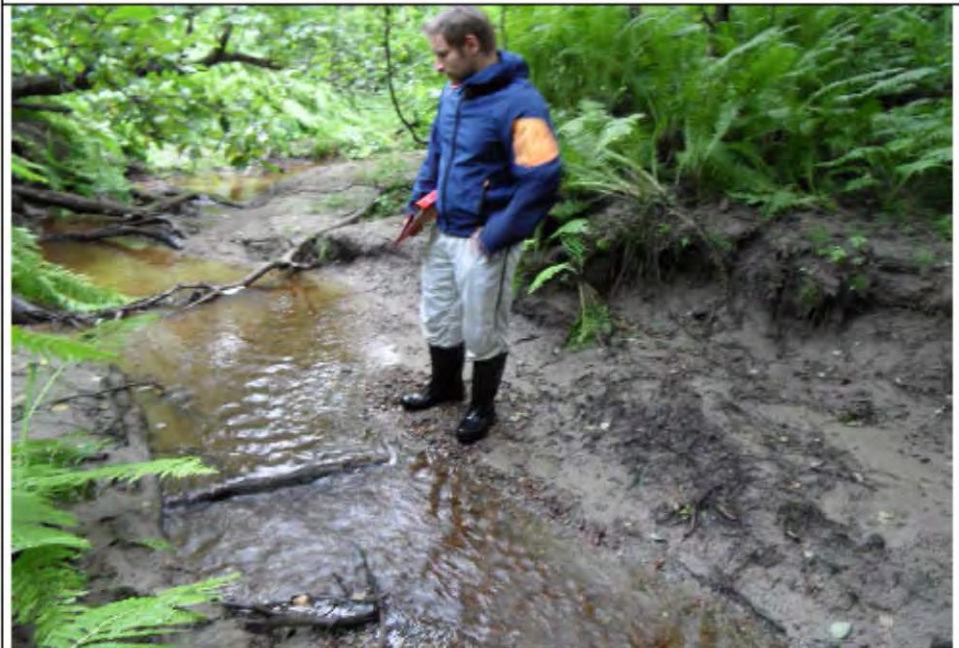
Bilde 2: Lenger opp bærer bekkefaret preg av tidvis mye høyere vannstand. Som ved utløpet er substratet en smule for fint, preget av sand (0.2-1cm), mens ideell gytegrusstørrelse ligger stort sett rundt 1.5-3.5cm.

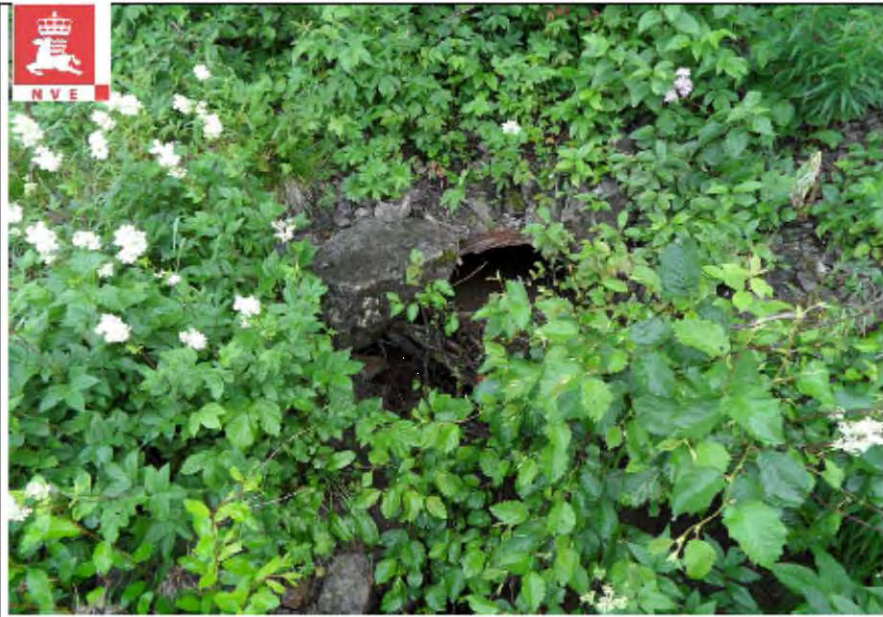
Bilde 1: Denne bekken var tørrlagt på befaringstidspunkt. Bekken kom ut fra et meget lite rør.

| Evt. Tiltaksplaner fra<br>NVE | Dreneringsrøret som kommer ut fra overliggende områder kommer ut for høyt ift. vannstanden i Namsen, men usikkert hvor stor denne avstanden er ved evt. dobling av vannføring i gyteperioden. I våre øyne har bekken for liten vannføring til at den skal være aktuell som gytebekk (0.4 km <sup>2</sup> nedbørsfelt). Røret er også uegnet for fiskeoppgang. Lavvann - analyse viser at 75,1 % av nedslagsfeltet består av dyrket mark, resten er kantsone i nedre deler. Dette kan også være med på å støtte teorien om at denne bekken vil være uegnet for gyting. |

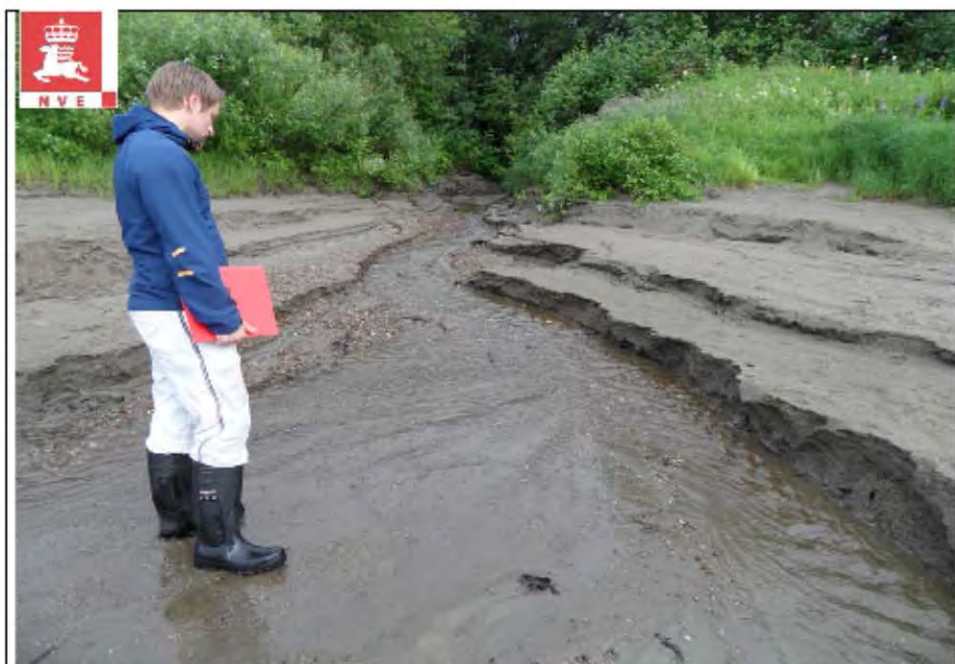
Bilde 1: Forbygningen vist i selve utløpet. Bekkefareet består av sand, grus og silt.

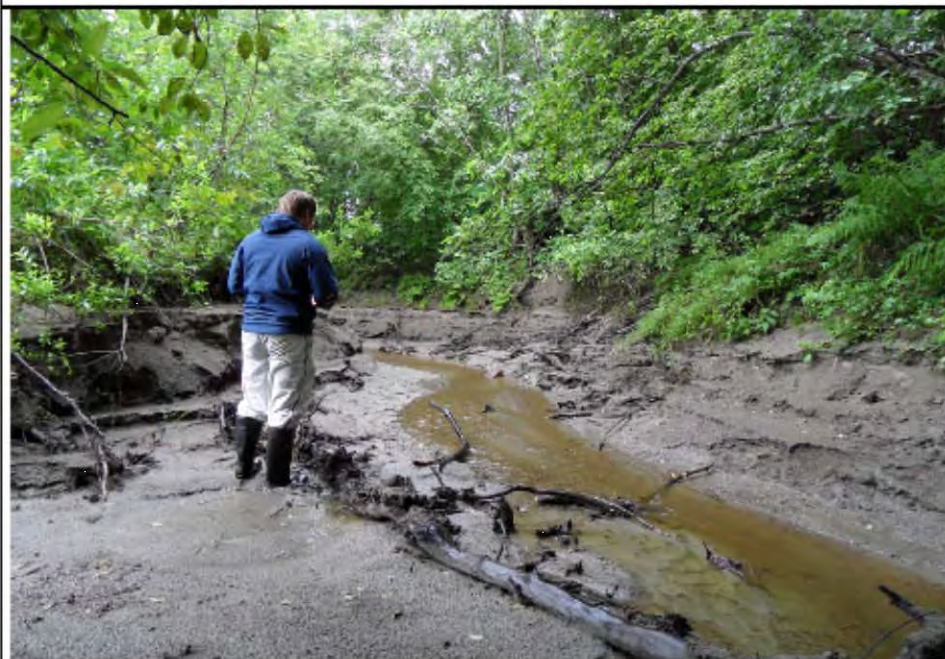
Bilde 2: Bekkefareet bar også preg av tidvis mye større vannføringer.

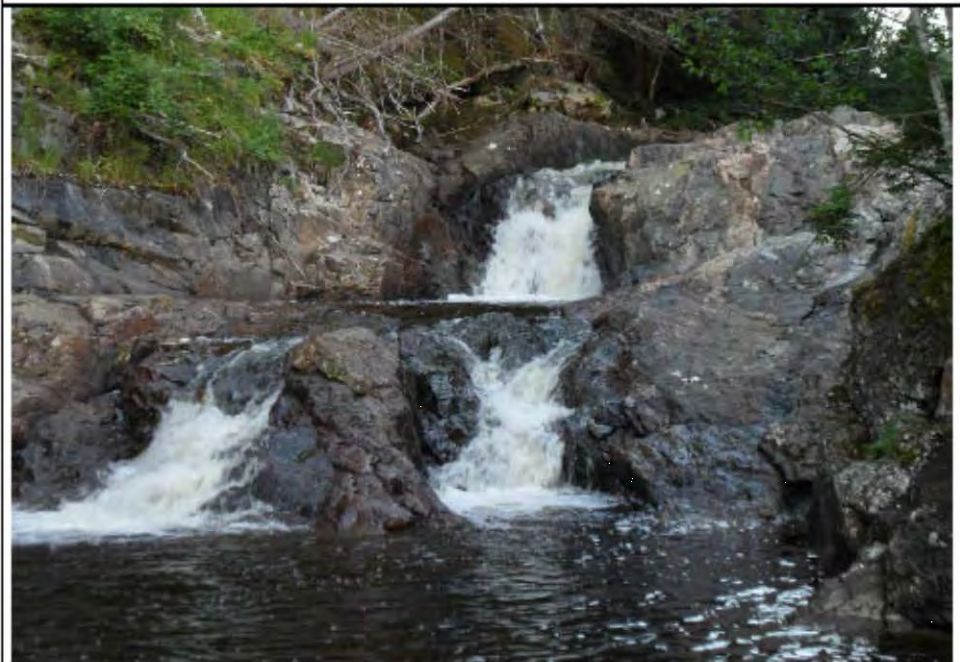
Bilde 2: Naturlig vandringshinder litt lenger opp (200m fra utløpet) i form av en foss.

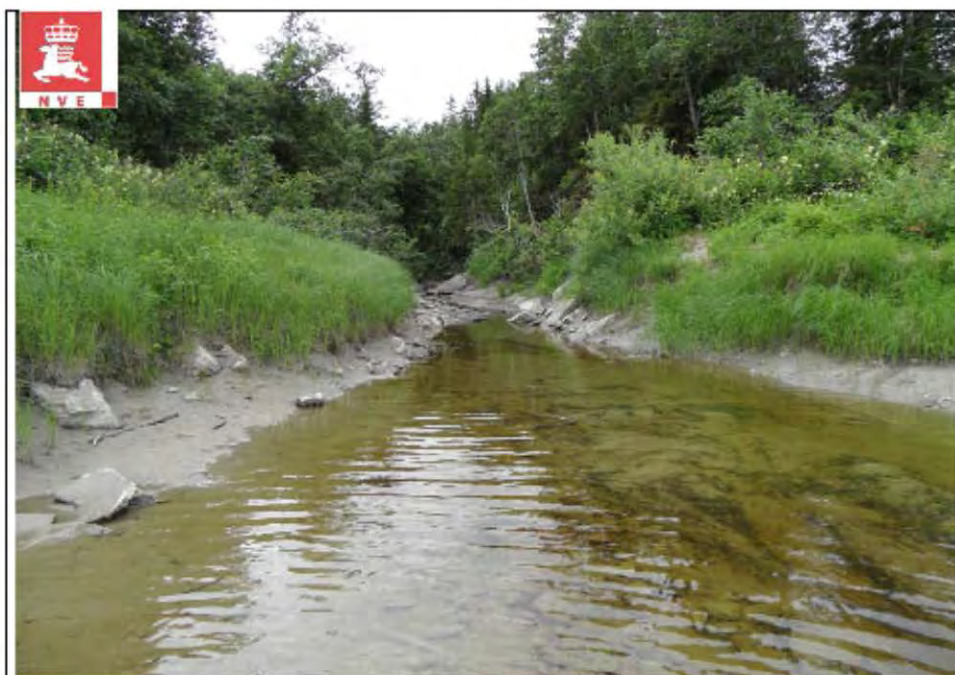
Bilde 1: Mye finkornet sediment, ingen forbygningsproblemer.

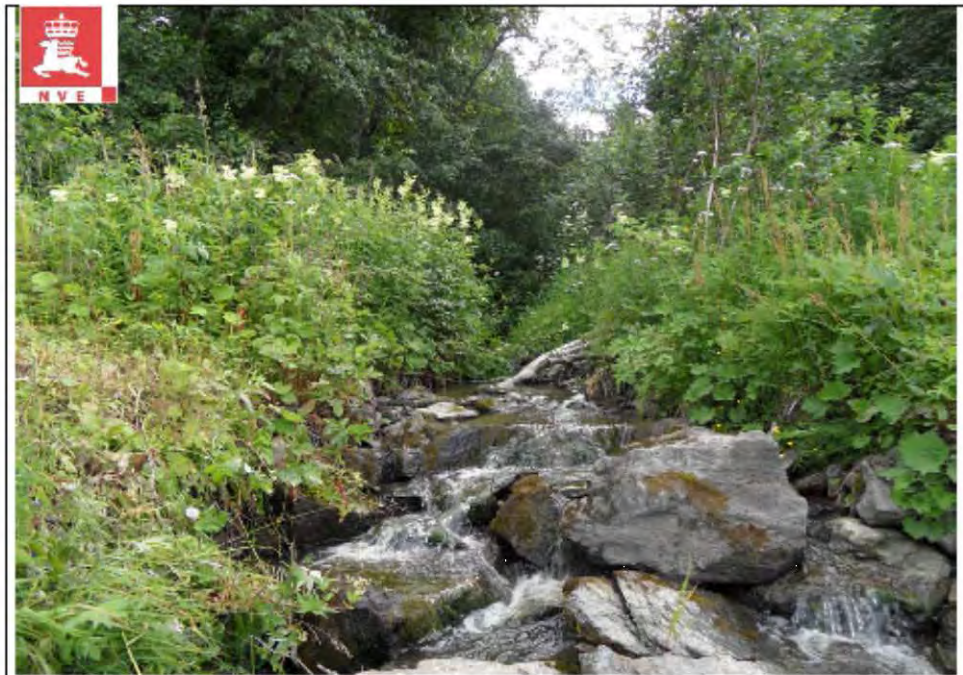
Bilde 1: Innover fra toppen av forbygningen er det flatt.

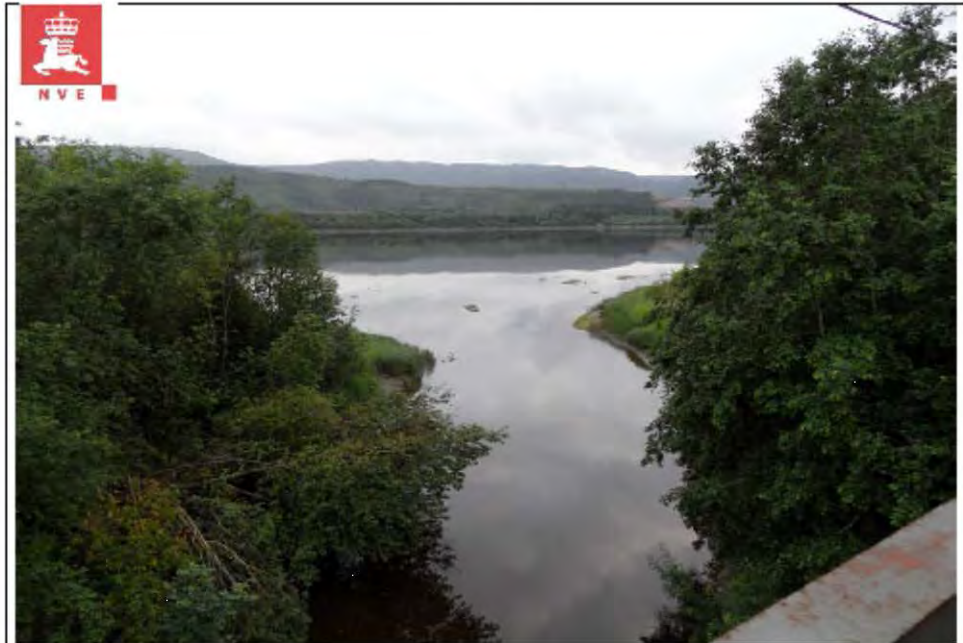
Bilde 1: Sett mot Namsen: absolutt ingen problemer forårsaket av forbygningen.

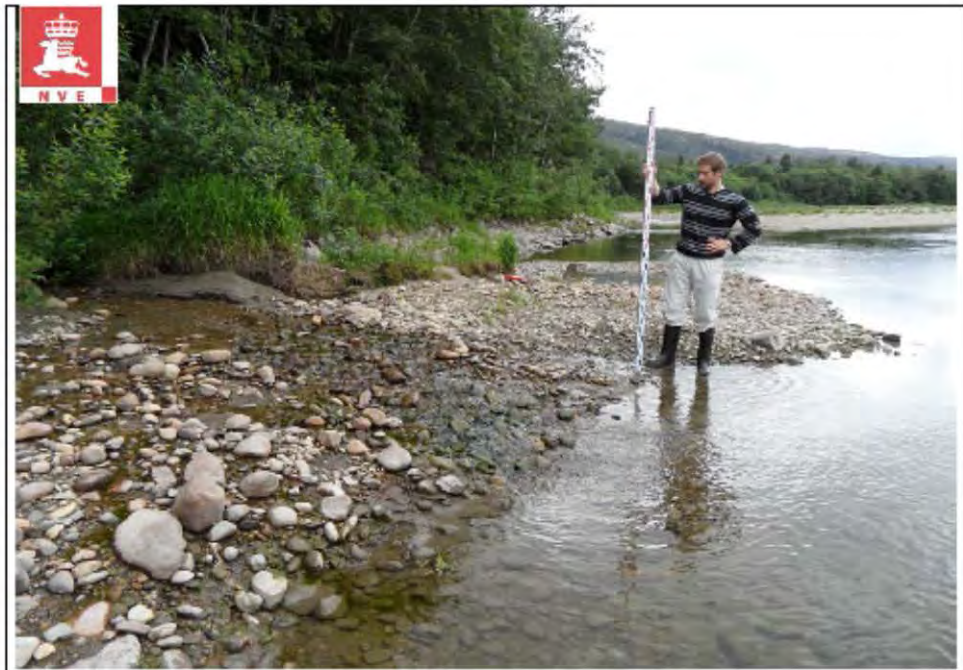
Bilde 1: Bekkeutløpet ligger oppstrøms NVEs forbygning.

| Evt. Tiltaksplaner fra<br>NVE | På befaringsdagen var det problematisk for fiskeoppgang, pga. naturlig spredt utløp med lav vannstand. Dette kan muligens neglisjeres om vannføringen i bekken og nivået i hovedvassdraget øker, noe det sannsynligvis gjør. Jfr. medianvannføring i August og September for Bertnem: 193m <sup>3</sup> s <sup>-1</sup> , hvor elva er bredere enn her ved Sem. Utifra estimer (Vedlegg 1) vil dette medføre en vannstandstigning på hvertfall en halvmeter. |

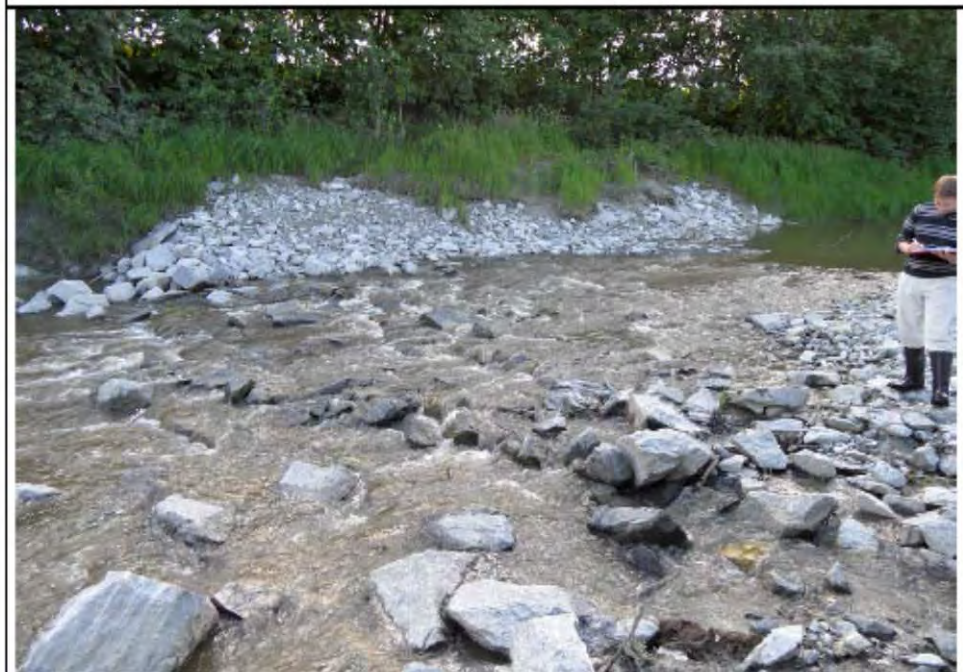
Bilde 2: Tatt fra andre siden av elveleiet. Vanddybde var uansett mer enn 15 cm og dermed tilfredstillende.

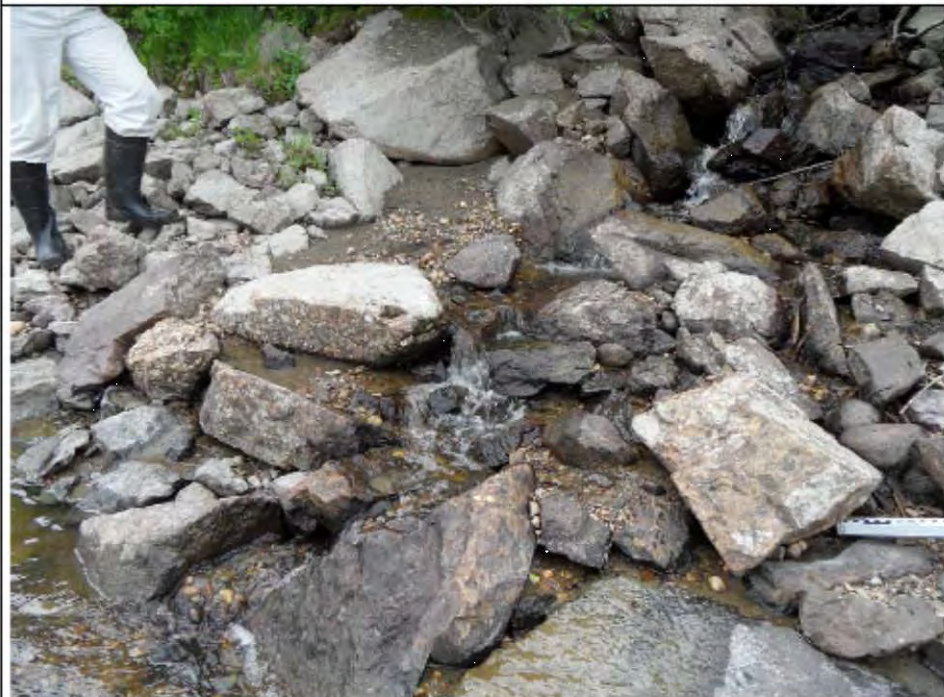
Bilde 2: Fortsetter nedover der bilde 1 sluttet.

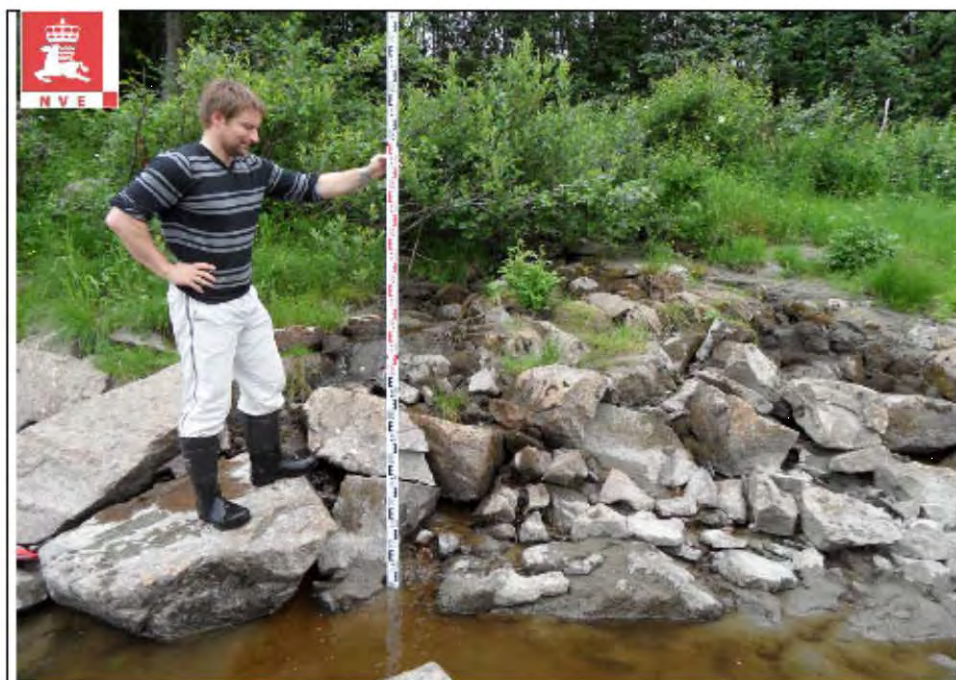
Bilde 1: Det er en vesentlig stigning fra elva til forbygningstoppen (underkant av 2m nivåforskjell på 5m).

| Evt. Tiltaksplaner fra<br>NVE | Spørsmål om tiltak her er nødvendig. Det eksisterer oppvandringshinder ved forbygningen (spredt utløp, krapp stigning uten trappekulper eller terskler), men vannføringen er svært liten. I tillegg eksisterer det ingen gode gyteområder på befart strekning. Det kan opprettes en terskel like oppstrøms forbygningen for konstruksjon av større kulp. En liten betongplate (bru) bygd opp med stein ligger ca. 90 meter oppstrøms bekken, der bekken går gjennom en dårlig konstruert og sliten kulvert under denne. Plata er nesten helt undergravid, noe som kan tyde på at bekken til tider kan være hissig (rask respons fra nedbørsfelt). Mye må gjøres hvis tiltak er aktuelt. |

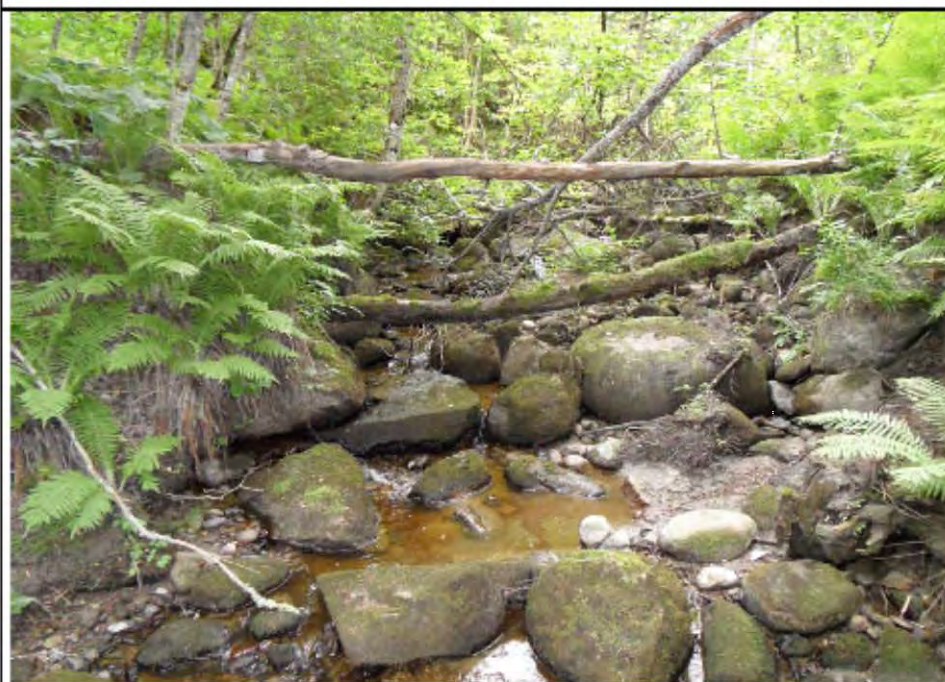
Bilde 2: Liten vannføring, men fint med kantsoner rundt bekken. Bærer preg av tidvis stor vannføring.

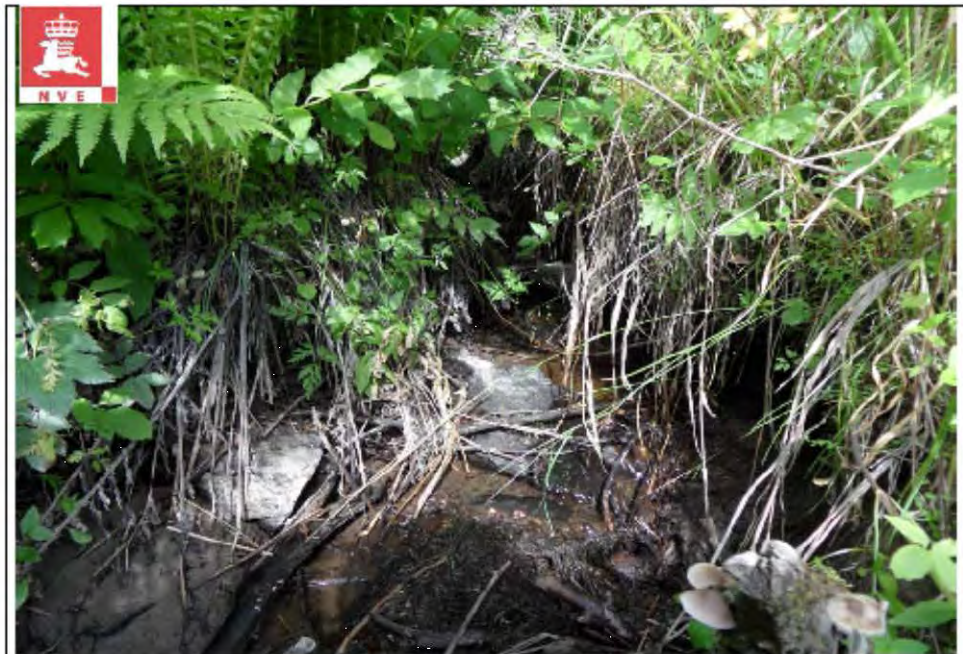
Bilde 1: Tro det eller ei, men dette er faktisk utløpet. Nesten gjengrodd, med et lite sprang på 15cm opp. Det var også veldig lite vann her. Uaktuell som gytebekk.
