# Vandringshinder ved elveforbygninger langs Gaula, Namsen og Stjørdalselva

Kartlegging av vandringshinder forårsaket av tiltak  
utført av NVE

## Rapport nr 22-2015

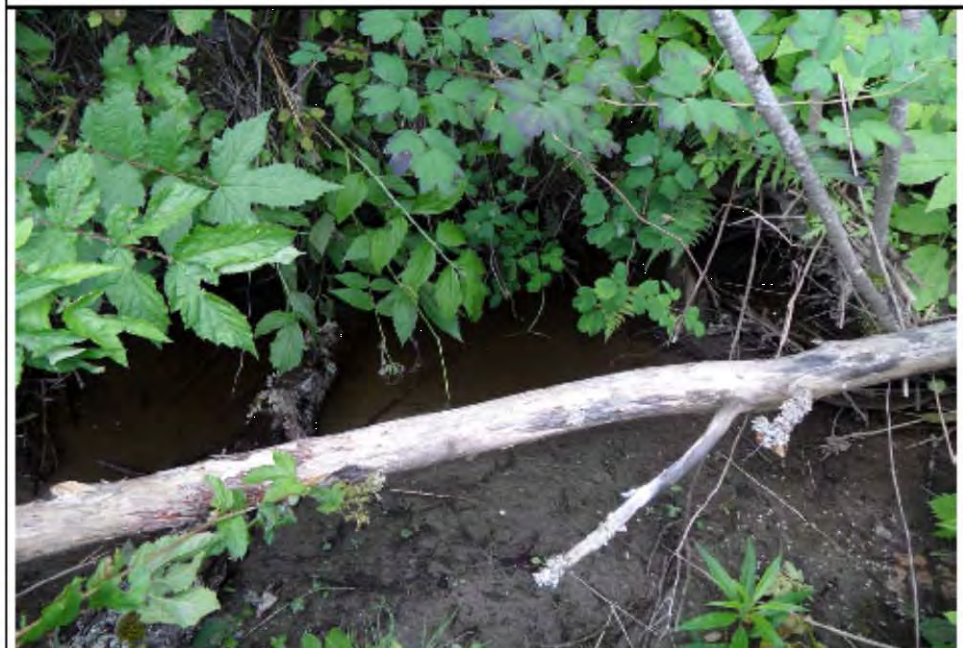
Bilde 2: Dette var det eneste partiet ved utløpet en faktisk klarer å skimte bekken gjennom alt hogstmaterialiet og vegetasjonen

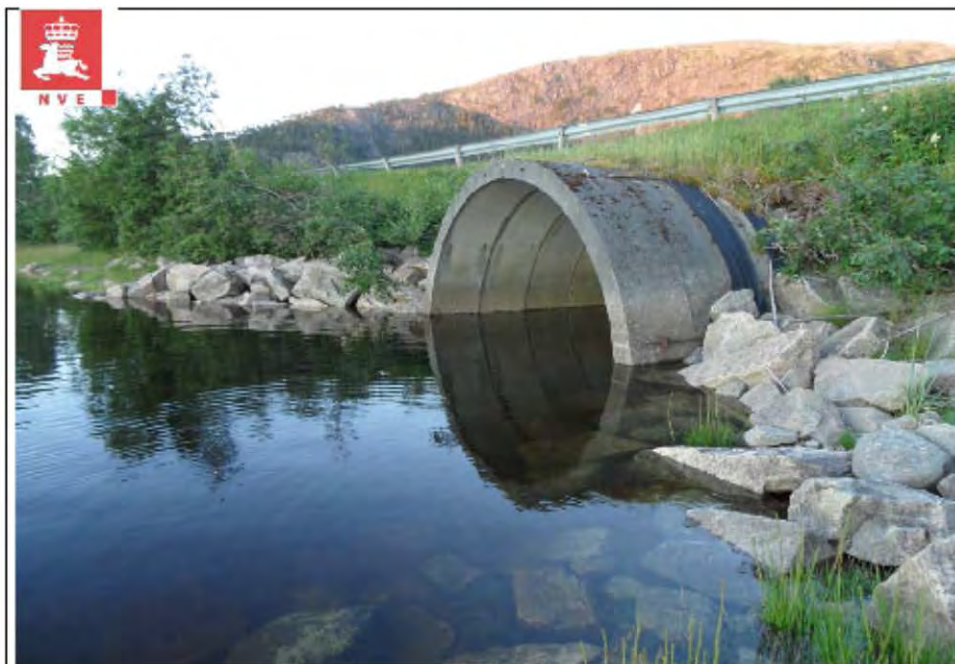
Bilde 1: Utløpet går gjennom vegvesenets kulvert og er i høyeste grad uproblematisk

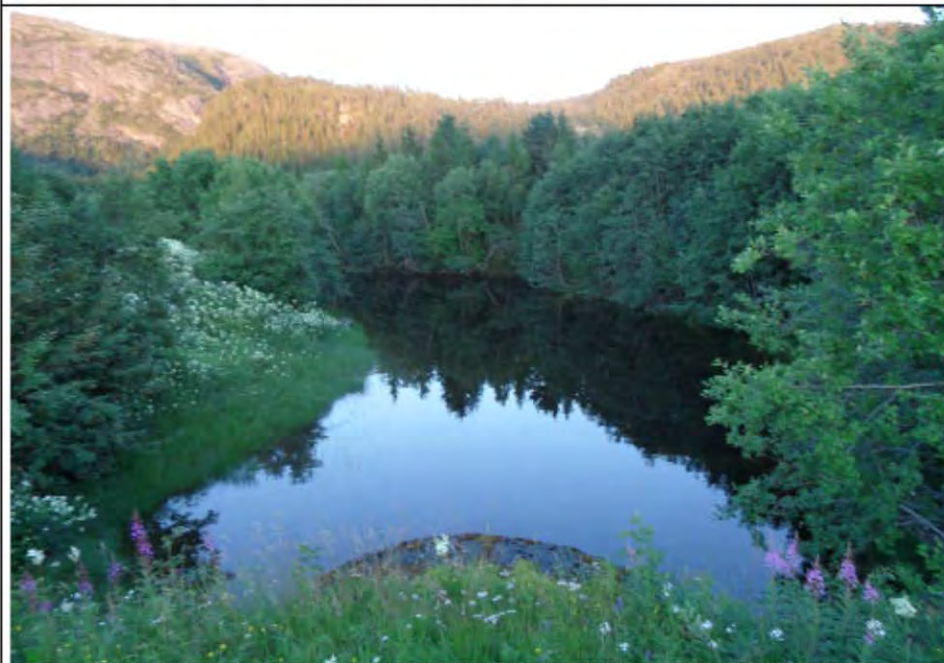
Bilde 2: Elva fortsetter uforstyrret oppstrøms kulverten.

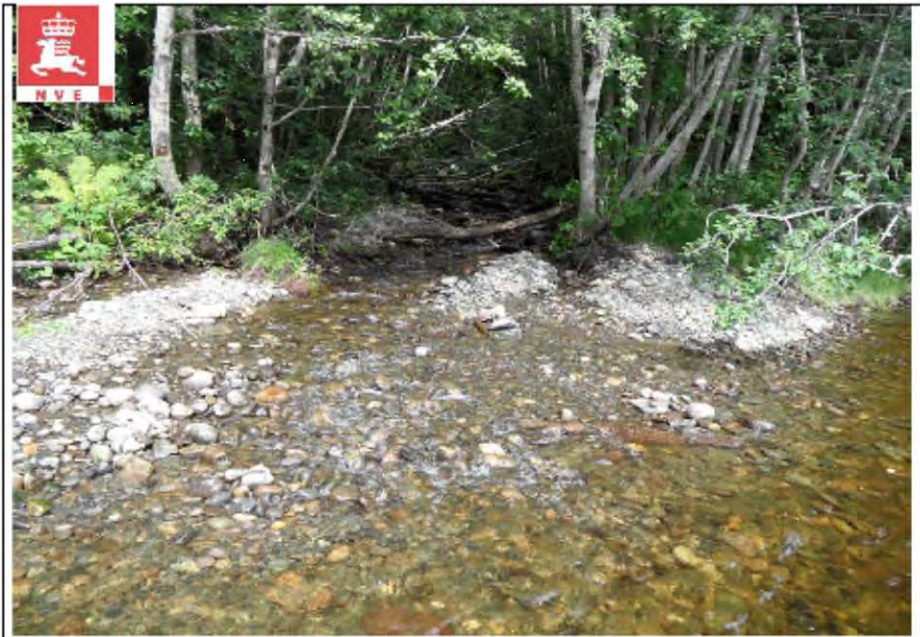
Bilde 1: Florbekken møter Stjørdalselva uproblematisk uten annet møte med forbygningen enn på siden.

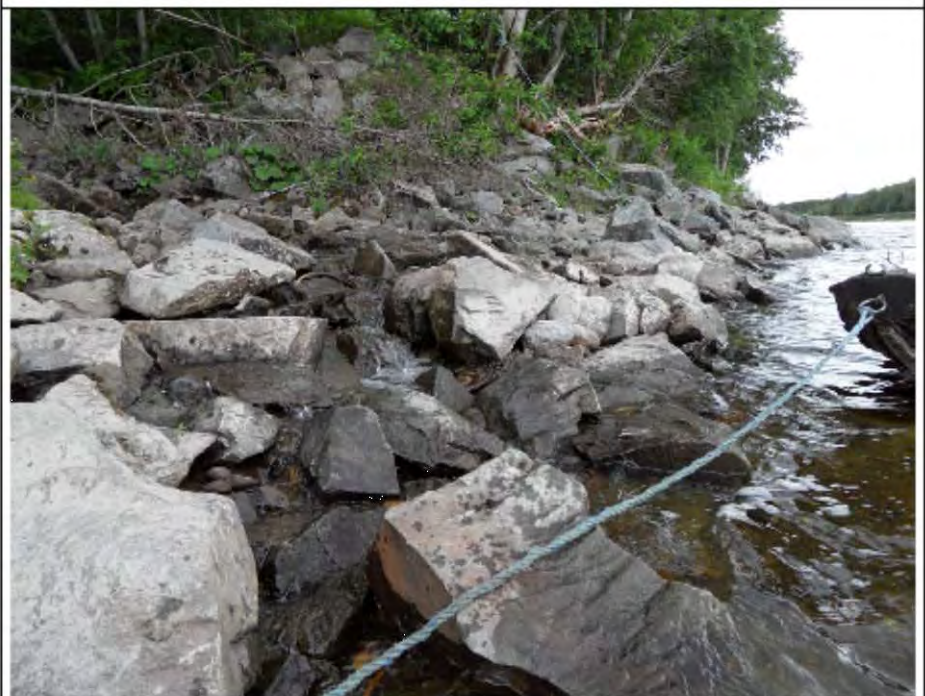
Bilde 2: Sett fra vannkanten i samme høydenivå som utløpet.

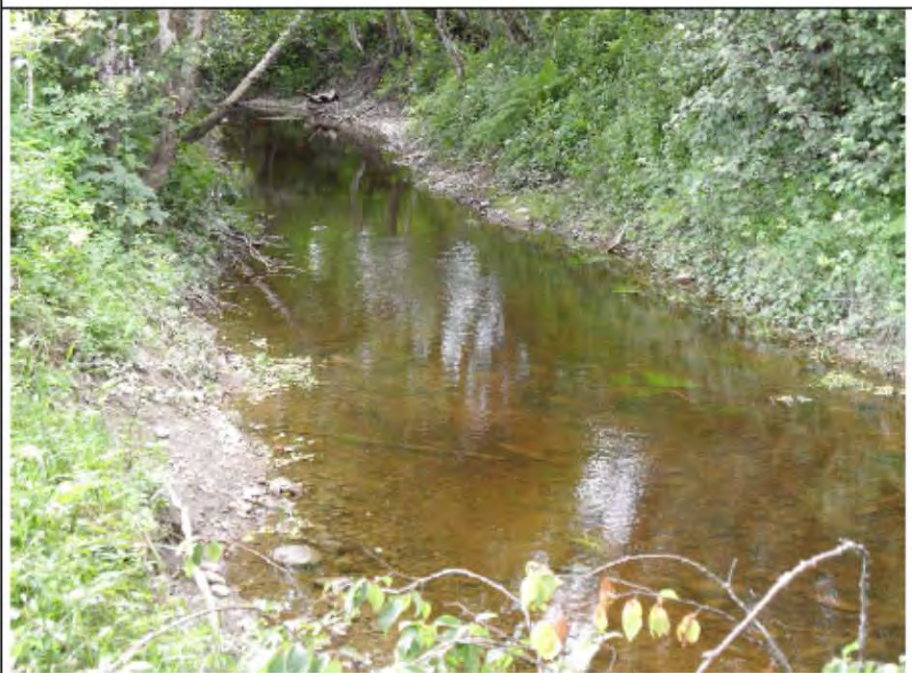
**Bilde 2: Oppstrøms bilde 1 ser vannføring og kantvegetasjon god ut, dog grovt substrat. Ved fjerning av hogstmaterial vil fisken nyte godt av en 2km lang gyttestrekning.**
